Aktualizacja Serwisowa

Nr ref.	OSB08-7B-067A
Grupa TIS:	7B
Data publikacji:	20 stycznia 2009 r.
Nowelizacja:	01

Lacetti, Epica - układ klimatyzacji

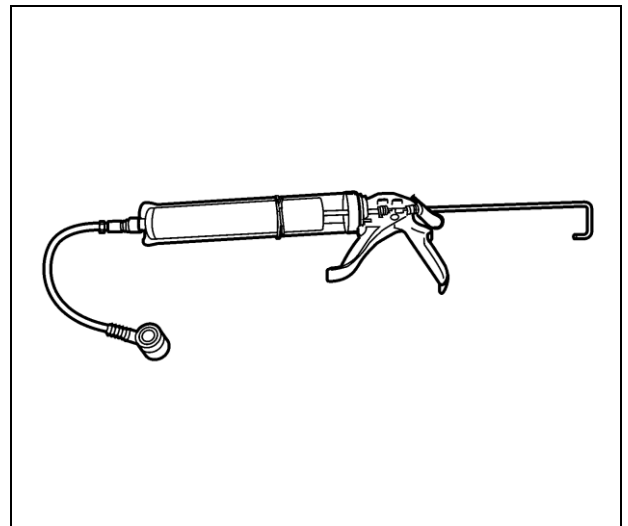
1. Wtrysnąć środek do wykrywania nieszczelności układu klimatyzacji (materiał/barwnik fluorescencyjny) do portu niskiego ciśnienia układu klimatyzacji.

- Próbką wykrywacza nr 1 (patrz rysunek)

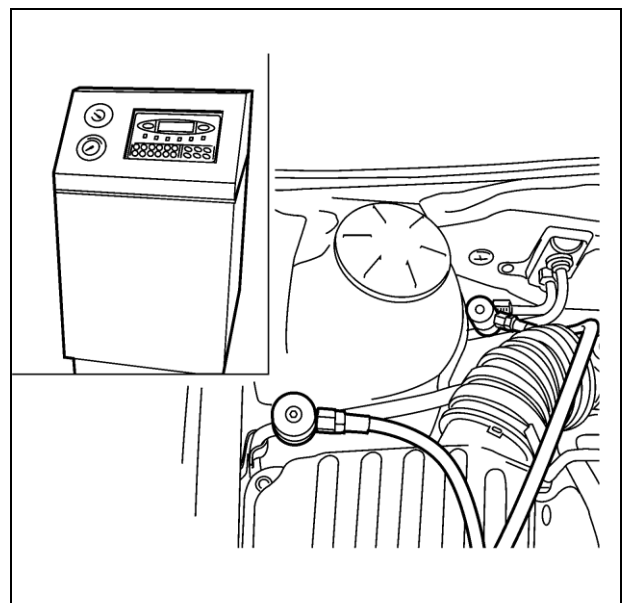
1. Wtrysnąć środek do wykrywania nieszczelności układu klimatyzacji (materiał/barwnik fluorescencyjny) do urządzenia do ładowania układu klimatyzacji czynnikiem chłodniczym.

- Próbką wykrywacza nr 2 (patrz rysunek)

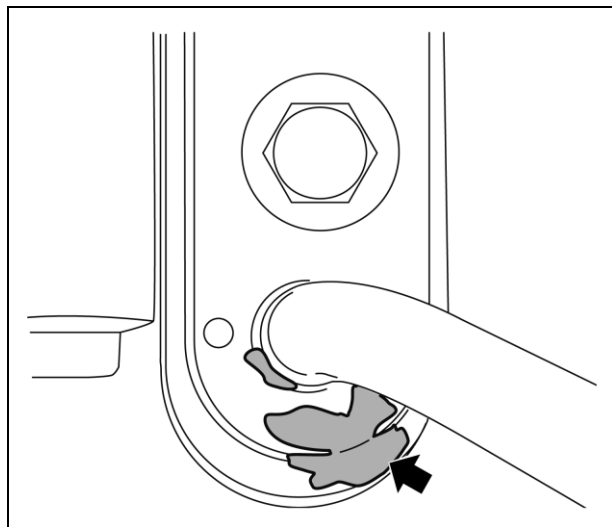
Grubość końcówki ssącego przewodu elastycznego może być niezgodna ze specyfikacją, powoduje to wyciek przy bloku połączenia pomiędzy przewodem wylotowym i ssącym sprężarki.

Odchylenie od właściwej grubości jest spowodowane złymi ustawieniami urządzeń produkcyjnych.

2. Uruchomić klimatyzację pod pełnym obciążeniem na 5 minut, a następnie sprawdzić wzrokowo obszar mocowania kompresora pod kątem nieszczelności (materiał/barwnik fluorescencyjny; strzałka).

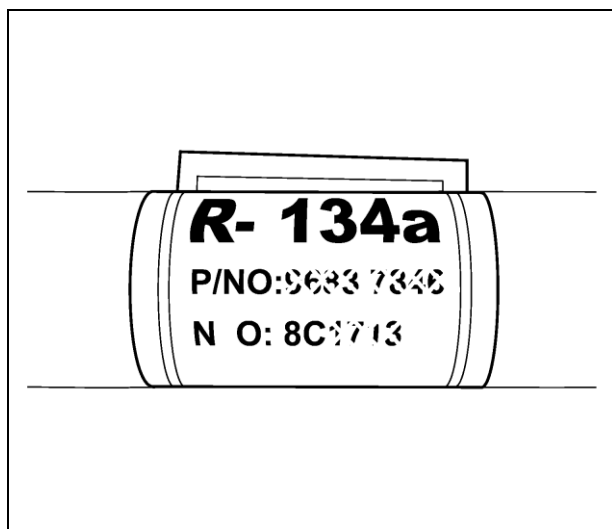
4. Potencjalnie, problem może dotyczyć następujących przewodów elastycznych ssących:

N O: **8CXXXX**, **8DXXXX**, **8EXXXX**

1. cyfra: **8** = 2008

2. cyfra: **C** = marzec, **D** = kwiecień, **E** = maj

Wszystkie przewody ssące z inną datą produkcji **nie** podlegają kampanii.
