CHEVROLET

Biuletyn Techniczny

Numer:	OSB13-08-020
Data:	26 kwietnia 2013
Rewizja:	00

Przewodnik serwisowy – nawigacja

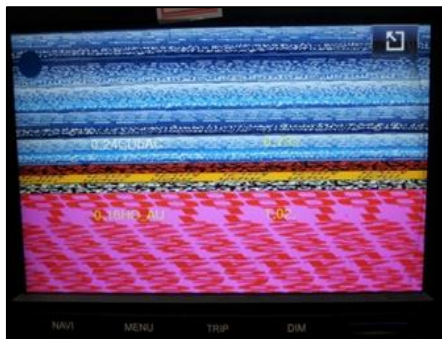
Problem	Szczegóły	Działania korygujące		
		S/W Aktualizacja	Wymiana jednostki nawigacyjnej	
Nieprawidłowo działający ekran	<p>Odbarwienie ekranu</p>

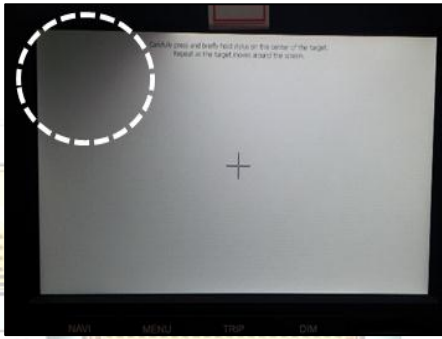
O		
	<p>Ciemny obszar na ekranie LCD</p>

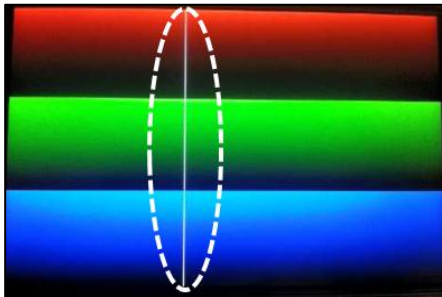
O
	<p>Pionowa lub pozioma biała linia na ekranie</p>

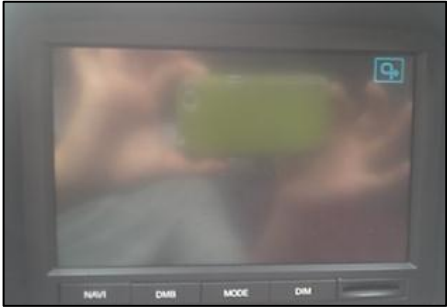
Czarny ekran przy automatycznym nastawieniu temperatury (ATC)	Czarny ekran po uruchomieniu ATC

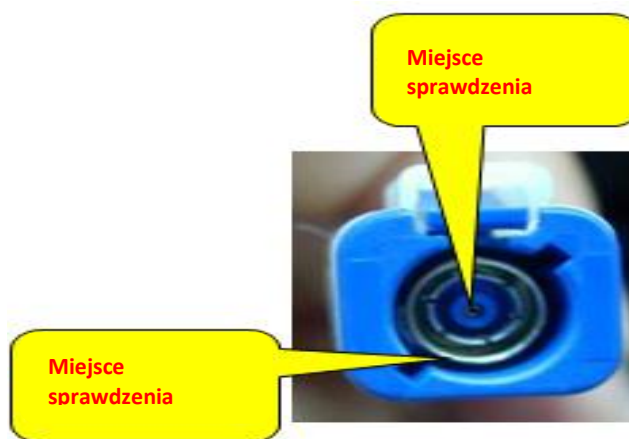
Sprawdzić złącze przewodu anteny GPS pod względem zwarcia (patrz zdjęcie poniżej).

Jeżeli nie znaleziono zwarcia należy wymienić jednostkę nawigacyjną.

Jeżeli znaleziono zwarcie należy wymienić przewód anteny GPS.
