CHEVROLET

KAMPANIA SPECJALNA

Temat: Przeprogramowanie modułu ECM z powodu utrudnionego rozruchu silnika

Modele: Epica (V250) 2.0 DOHC

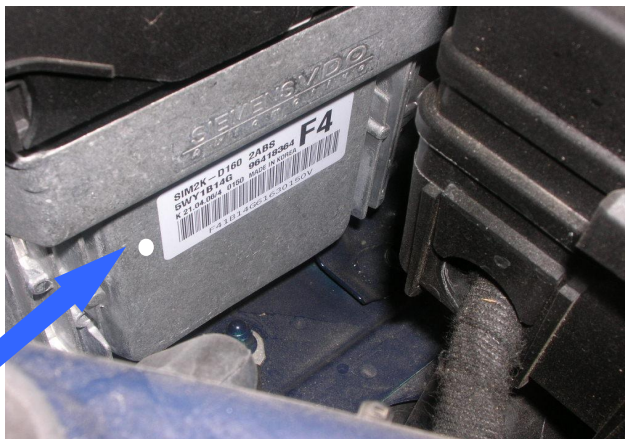
Biała kropka

7. Po przeprogramowaniu proszę oznaczyć moduł ECM biała kropka tak jak na rysunku poniżej
