CHEVROLET

Biuletyn Techniczny

Numer:	OSB13-08-020
Data:	26 kwietnia 2013
Rewizja:	00

Przewodnik serwisowy – nawigacja

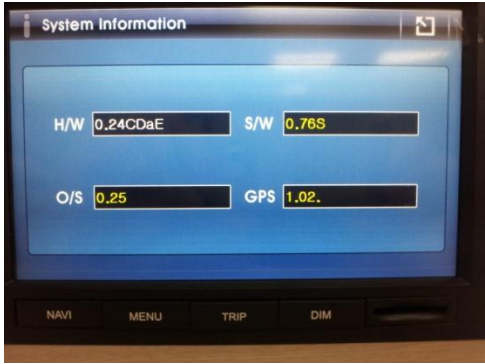
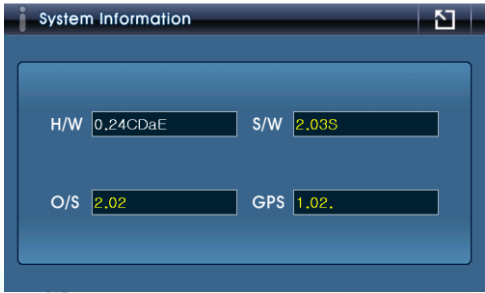
<ol style="list-style-type: none"> 1. Pusty ekran przy uruchomionym systemie - Na ekranie nie wyświetla się nic pomimo uruchomionego systemu. 2. Odbarwienie ekranu - Obraz jest zniekształcony lub odbarwiony w momencie kiedy dotykany jest ekran lub naciskane są szybko przyciski "mode" i "trip" 3. Ekran dotykowy nie działa - Podczas korzystania z ekranu dotykowego nawigacja sporadycznie zawiesza się. 4. Nawigacja ciągle restartuje się - Po uruchomieniu nawigacja ciągle restartuje się. 5. Pusty ekran przy włączonym automatycznym ustawieniu temperatury (ATC). - Ekran automatycznego ustawiania temperatury sporadycznie może być pusty.
	RM12.5

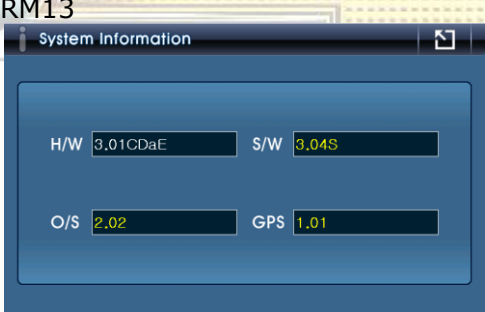
RM13

<p>Najnowsza wersja (RM13) H/W: 3.01CDaE S/W: 3.04S O/S: 2.02 GPS: 1.01</p>
MAPY S/W

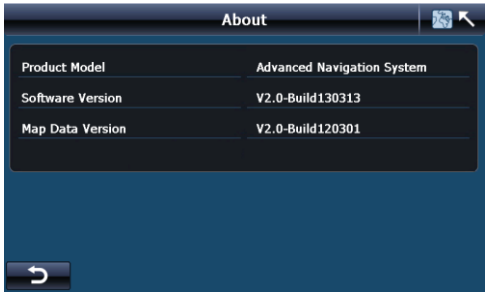
<ol style="list-style-type: none"> 1. Brakujące punkty POI 2. Niedokładne komendy głosowe 3. Brakujące ulice 4. Wszystkie wymienione <p>Najnowsza wersja V2.0-Build 120301</p>
